Н.П.Муру

ЛИНЕЙНЫЙ КОРАБЛЬ «НОВОРОССИЙСК» (уроки трагедии)

БИБЛИОТЕКА "ГАНГУТ"

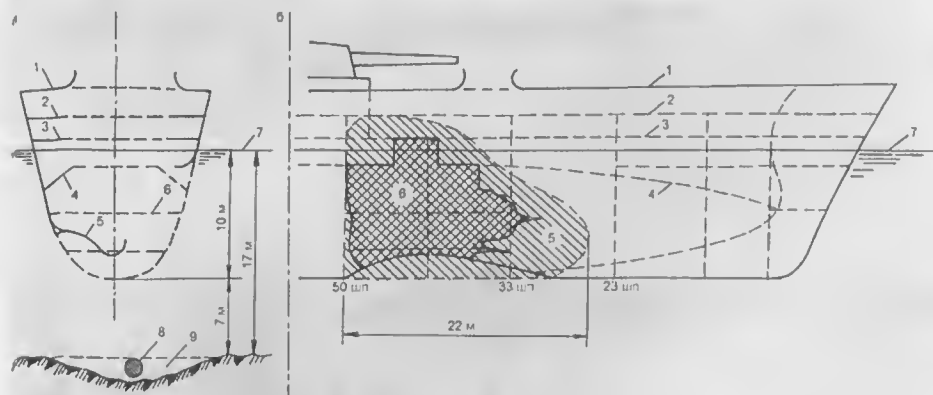
В носовой части корабля под днищем на расстоянии 35—40 м от форштевня, несколько правее диаметральной плоскости (ДП) произошел мощный подводный взрыв, приведший к разрушению всех горизонтальных перекрытий на высоте 16,9 м от днища до

Схема повреждений, полученных линкором «Новороссийск» при взрыве:

а — сечение по 40 шп. (см. в нос); б — вид с правого борта.

палубы полубака включительно (суммарной толщиной 136 мм). На полубаке перед первой башней главного калибра зияла пробоина размерами 4 x 14 м с поднятыми на 2—3 м рваными краями. Через нее была выброшена большая масса донного ила. Как было установлено в дальнейшем при водолазном обследовании и уточнено после подъема корабля, в результате взрыва в обшивке правого борта образовалась пробоина площадью примерно 150 м², за пределами которой корпус имел вмятины и трещины. С левого борта вмятина имела стрелку прогиба около 2—3 м, а киль — до 1,5—2 м. По длине повреждение простиралось от 25 до 50 шп., будучи локализованным с кормы расположенной на этом пилангоуте носовой траверзной переборкой. Сама она имела небольшую пробоину и трещины правого борта в самой нижней части. Общая площадь поврежденной наружной обшивки достигла 300 м².

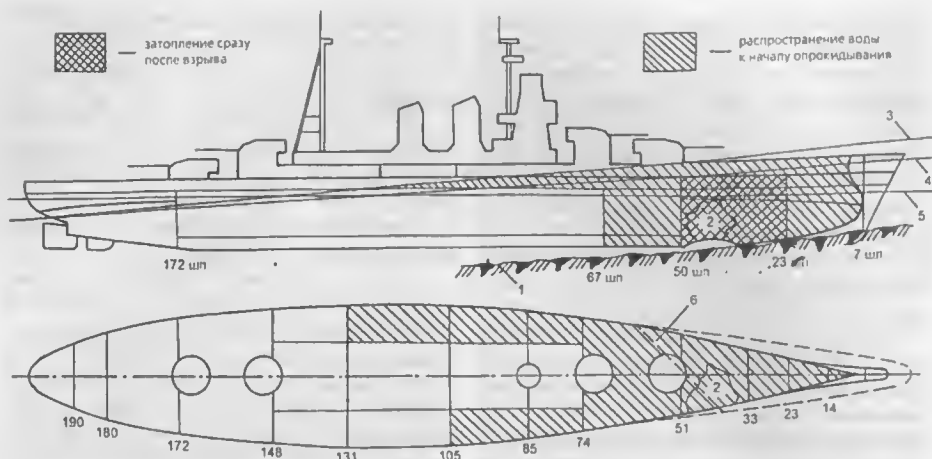
Изменение посадки линкора в процессе развития аварии: а — продольное сечение; б — план по броневой палубе.

На первой фазе затопления состояние линкора никакой опасности не представляло. Если бы переборки и палубы, ограничивавшие район затопления, сохранили водонепроницаемость, корабль остался бы плавать по ватерлинии 3, показанную на рисунке, изображающую положение поврежденного линкора, сохраняя указанные характеристики посадки и остойчивости.

Вторая фаза затопления началась с проникновения воды в неповрежденные отсеки, расположенные в нос от 23 шп., и прорыва носовой траверзной переборки на 50 шп., приведшего к затоплению отсеков на броневой палубе. Дальнейшее поступление воды в носовую часть корабля вело к быстрому

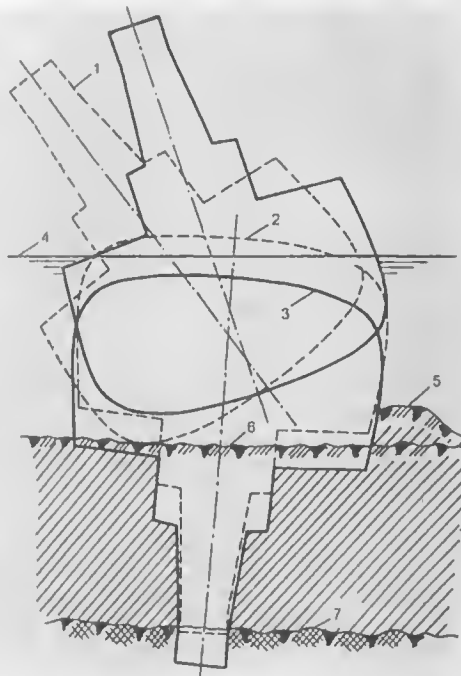
В дальнейшем корабль продолжал погружаться и вечером 29 октября, через 18 часов после опрокидывания полностью скрылся под водой. Спустя несколько суток положение линкора стабилизировалось: крен — 174°

Положение линкора в процессе опрокидывания (миделевое сечение, вид в нос).

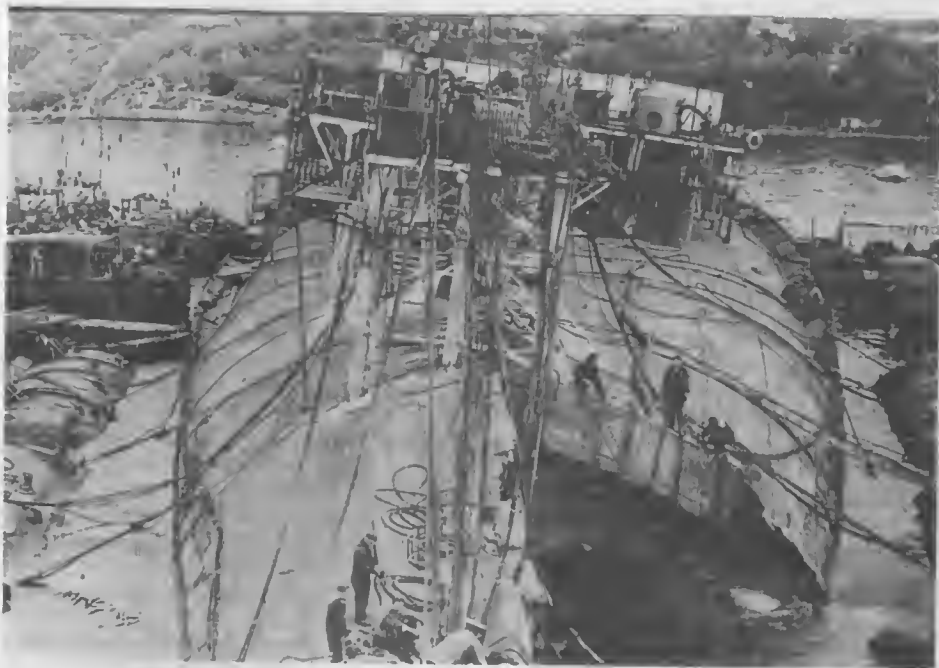
характер и размеры разрушения корпусных конструкций в носовой части линкора соответствовали взрыву заряда с тротиловым эквивалентом 1000—1200 кг.

Пробитие в днище линкора с правого (в опрокинутом положении — левого) борта

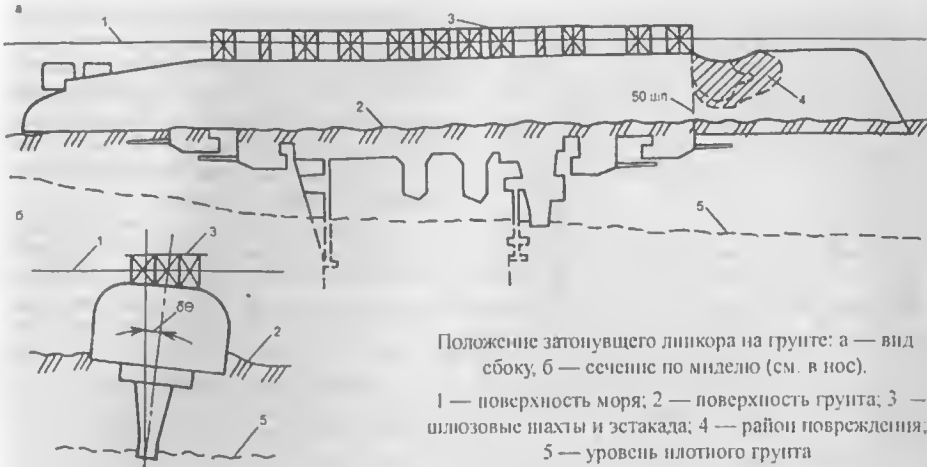
Положение затонувшего линкора на грунте: а — вид сбоку, б — сечение по миделю (см. в нос).

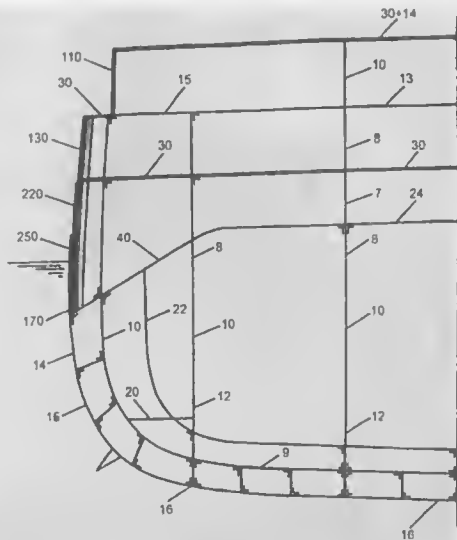
Главным из конструктивных недостатков было малое число и недостаточная прочность водонепроницаемых переборок выше броневого (первой надводной) надувы. Тем самым нарушался принцип, сформулированный А.Н.Крыловым в той же телеграмме: «Остойчивость при повреждениях обеспечивается соответствием подразделения надводной части подразделению трюма...»

Конструктивный мидель-шпангоут линкора «Новороссийск». Толщины в мм
